ICD系列I/O模块

故障处理指南

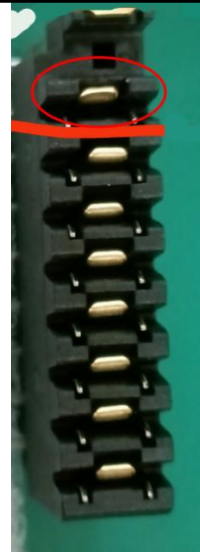
异常

鉴于部分用户安装 ICD 系列模块时，由于异常操作，对总线板及模块总线连接器造成的结构损伤，从而导致模块之间通信异常，无法正常工作。所以当模块出现问题之后，第一时间排查模块的总线板连接器，特别是弹片正常处于中间位置，还有就是确认总线板上的金属条。确认问题后，请将结构异常的模块或总线板寄回原厂更换。

模块总线板连接器示意图

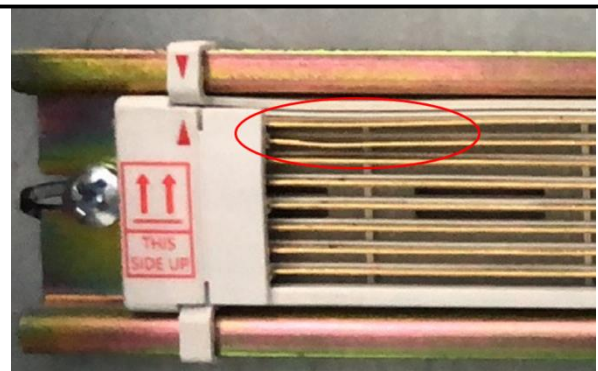
异常

总线板金属条示意图

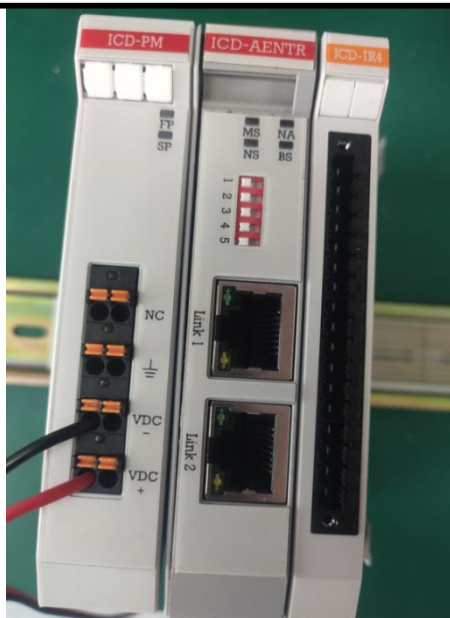
故障 1: ICD-PM 模块, “FP”指示灯不亮

原因	确认方法	处理措施
24V 输入无效	<ul style="list-style-type: none"> ● 确认 24V 是否正确接线。 	<ul style="list-style-type: none"> ◆ 按照接线图所示，正确接线。
	<ul style="list-style-type: none"> ● 确认 24V 输入范围是否在 10V~28.8V 内。 	<ul style="list-style-type: none"> ◆ 接入 24V 电压。
上述方法如果还是不能解决问题，请寄回原厂

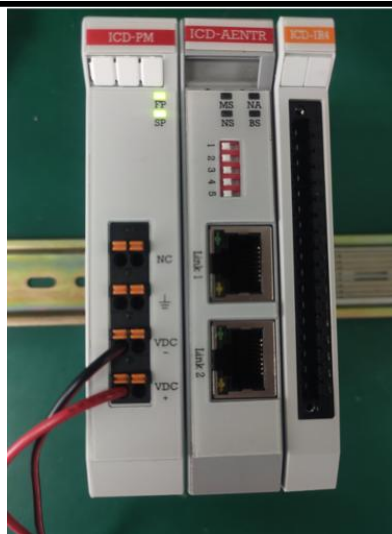
故障 3: ICD-PM 模块, “SP”“FP”两个指示灯都亮, 但是总线板上的 I/O 模块未上电。

原因	确认方法	处理措施
总线板没有 5V	● 确认 ICD-PM 模块是否正确安装。	◆ 将 ICD-PM 模块按照正确的安装操作方式, 安装到总线板。
	● 确认 ICD-PM 模块的总线板连接器, 金属弹片是否正常回弹。	◆ 总线连接器金属弹片无法回弹, 返回原厂。
	● 总线板的金属条是否正常在位,	◆ 金属条变形, 返回原厂。
上述方法如果还是不能解决问题, 请寄回原厂

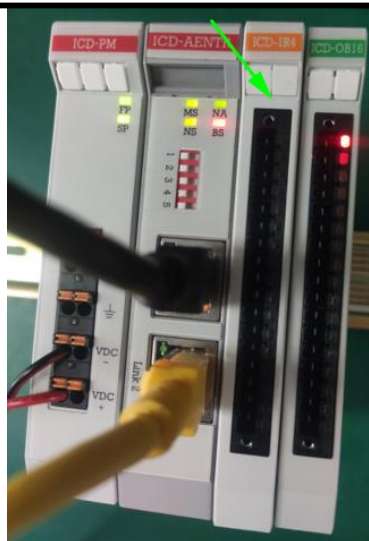
故障 4: ICD-AENTR 模块，上电“BS”指示灯红色常亮。

原因	确认方法	处理措施
适配器没有检测到 I/O 模块	<ul style="list-style-type: none"> ● 确认 ICD-AENTR 模块是否正确安装。 	<ul style="list-style-type: none"> ◆ 按照正确的安装操作方式，将 ICD-AENTR 重新安装到总线板
	<ul style="list-style-type: none"> ● 确认槽位 1 的 I/O 模块是否正确安装 	<ul style="list-style-type: none"> ◆ 将第一块 I/O 模块重新安装到总线板，特别是注意和适配器可靠对接。
	<ul style="list-style-type: none"> ● 确认槽位 1 的 I/O 模块功能是否正常。 ● 插入其他的 I/O 模块，问题是否还存在。 	<ul style="list-style-type: none"> ◆ 更换功能正常的 I/O 模块。
	<ul style="list-style-type: none"> ● 总线板的金属条是否正常。 	<ul style="list-style-type: none"> ◆ 金属条变形，返回原厂
上述方法如果还是不能解决问题，请寄回原厂

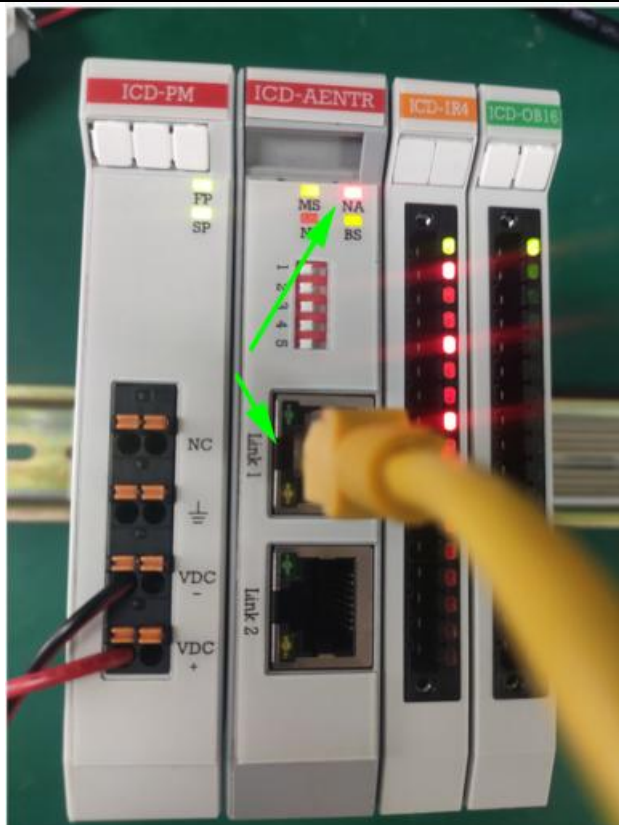
故障 5: ICD-AENTR 模块, 无法扫到适配器, 并且适配器模块“NA”指示灯红色闪烁。网口指示灯不亮

原因	确认方法	处理措施
适配器网口和其他网口没有电气连接	● 确认网线安装可靠。	◆ 将网线重新插入适配器网口。
	● 确认网线功能正常。	◆ 更换正常的网线。
	● 确认适配器网口内部无污渍、异物。	◆ 清除网口内部异物、污渍。
上述方法如果还是不能解决问题, 请寄回原厂

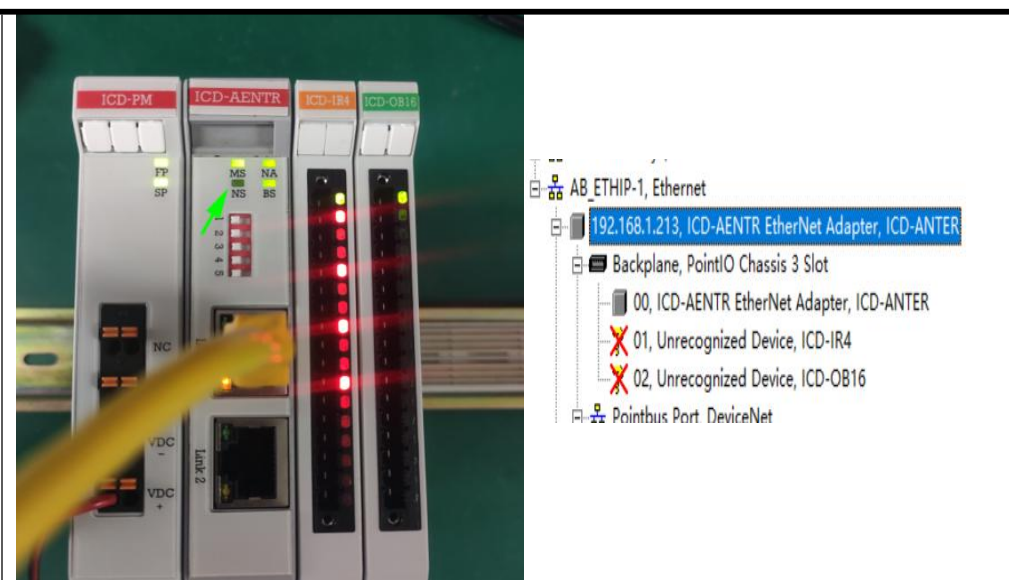
故障 6: ICD-AENTR 模块，无法扫到适配器，并且适配器模块“NS”指示灯绿色闪烁。

<p>原因</p>	<p>确认方法</p> <ul style="list-style-type: none"> ● 确认网线功能正常。 ● 确认适配器网口内部无污渍、异物。 ● 确认 IP 地址是否在同一个网段。 ● 确认 IP 地址和当前网络环境其他设备 IP 冲突。 ● 将适配器网线和 PC 电脑直连，重启适配器，确认当前适配器的 IP 地址。是否和其他设备 IP 相同。 	<p>处理措施</p> <ul style="list-style-type: none"> ◆ 更换正常的网线。 ◆ 清除网口内部异物、污渍。 ◆ 设置 IP 地址在同一个网段，如果无法设置 IP，可以选择适配器前面板拨动开关 1，重置 IP 到 192.168.1.211。 ◆ PC 和适配器直连，修改当前适配器 IP 地址。
<p>适配器网口和其他网口没有数据通信</p>	<p>上述方法如果还是不能解决问题，请寄回原厂</p>

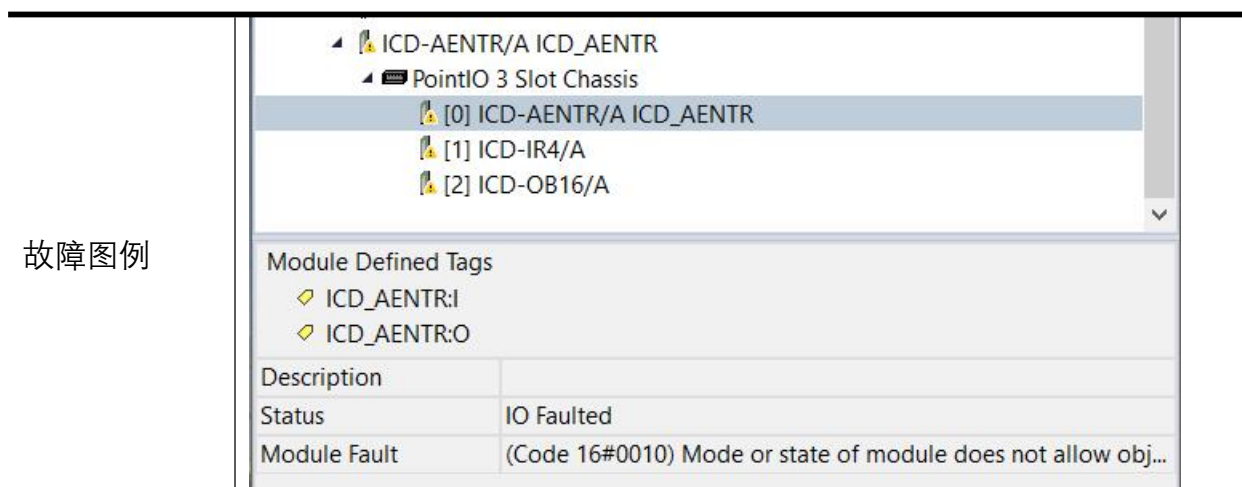
故障 7: ICD-AENTR 模块, 上电“BS”指示灯红色闪烁。无法进入 Running 状态

原因	确认方法	处理措施
适配器检测到实际在位 I/O 模块个数 (n-1) 与配置的 Slot 数量 (n) 不一致	● 确认适配器配置 Slot 个数, 与实际在位上电的 I/O 模块一致。	◆ 软件中配置适配器 Slot 个数 (n) 与实际在位上电的 I/O 模块个数 (n-1) 一致。
	● 确认适配器 Chassis Size 属性是否执行“Set ... in Module”。	◆ 执行“Set ... in Module”
	● 确认槽位 1 之后的 I/O 模块是否正确安装。	◆ 将第一块 I/O 之后的模块按照正确的安装方式, 安装到总线板。
	● 确认槽位 1 之后的 I/O 模块功能是否正常。	◆ 更换正常的 I/O 模块。
	● 插入其他的 I/O 模块, 确认问题是否依然存在。观察 I/O 第一个指示灯是否常绿。	
	● 确认 I/O 模块基座功能是否正常。	◆ 更换正常的 I/O 基座。
	● 和其他的 I/O 交叉位置。	
● 确认适配器金手指连接器金属弹片是否正常回弹	◆ 连接器弹片没有回弹, 返回原厂。	
● 总线板的金属条是否正常。	◆ 金属条变形, 返回原厂。	
上述方法如果还是不能解决问题, 请寄回原厂
